IL RECUPERO STRUTTURALE DEI PONTI CASI APPLICATIVI

Prof. Ing. Lucio DELLA SALA

Indagini, Monitoraggio, Riparazione e Rinforzo di Strutture precomprese danneggiate.

Tre casi di studio: Pietrastretta
Fiumara di Tito
Carpineto I

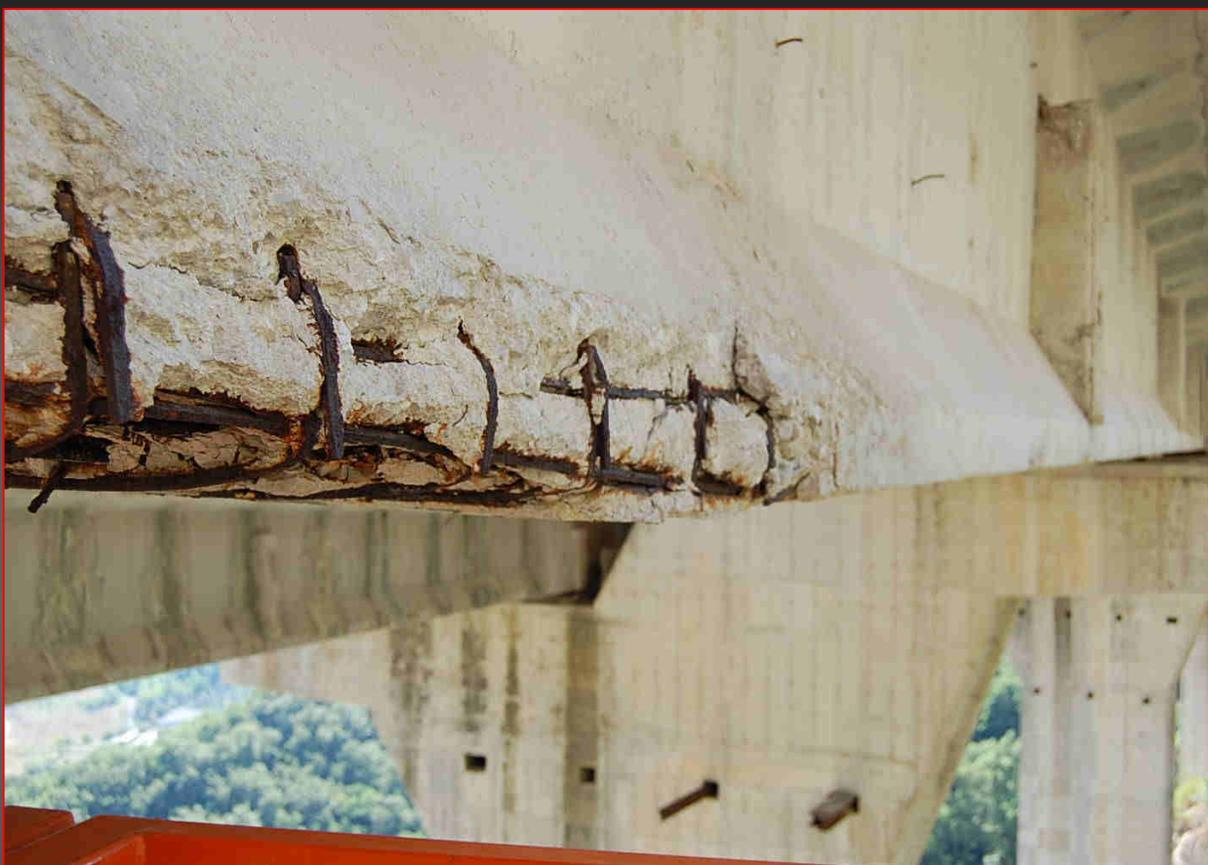
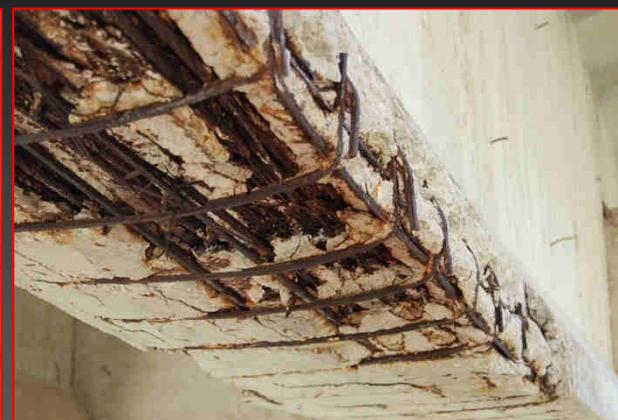
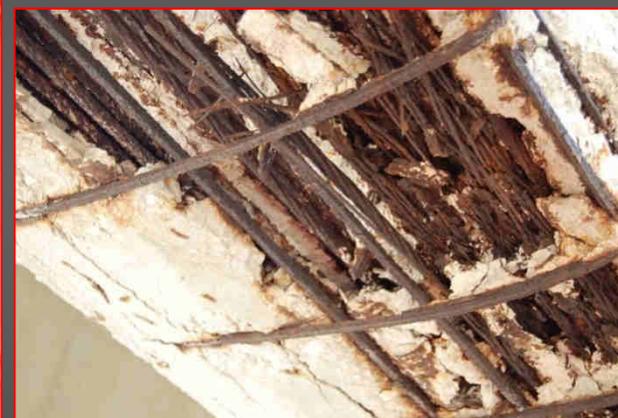
Danneggiamento:

uno stato di fessurazione diffusa e il percolamento dell'acqua salmastra dovuta allo scioglimento del ghiaccio formatosi sul piano viabile durante il periodo invernale hanno provocato la ossidazione a volte completa delle armature sia lente che pretese con una forte riduzione dello stato di precompressione.

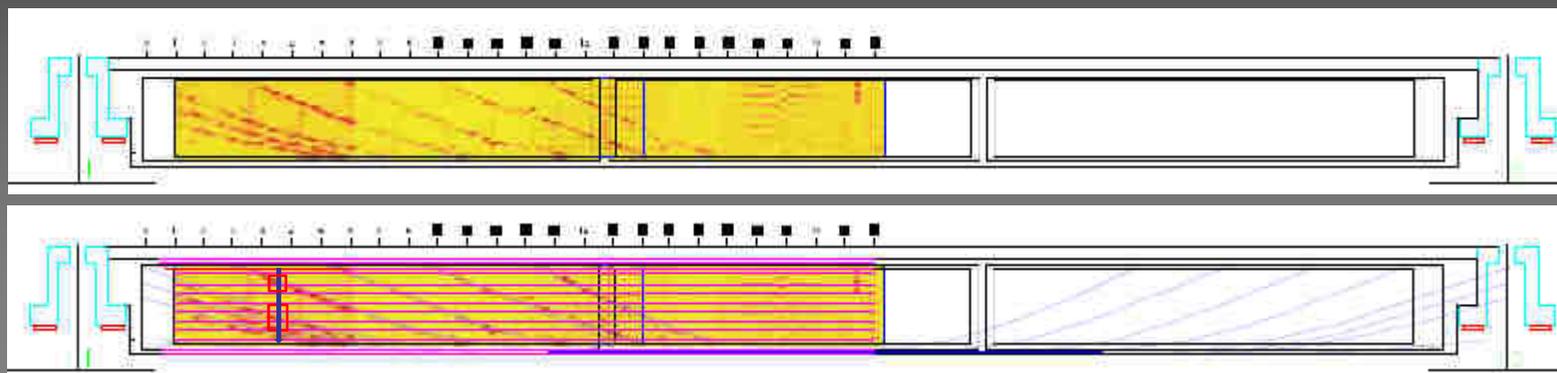
Quadro d'unione dell'Indagini GPR per l'individuazione di elementi strutturali su trave esterna, campata n. 14, dir. Potenza - Sicignano

La linea verticale in blu indica la posizione del profilo lungo il quale sono stati acquisiti i dati mostrati nel radargramma sottostante. Sono evidenti le iperboli di riflessione dovute alla armatura leggera, nonché quelle riconducibili alla presenza dei trefoli.

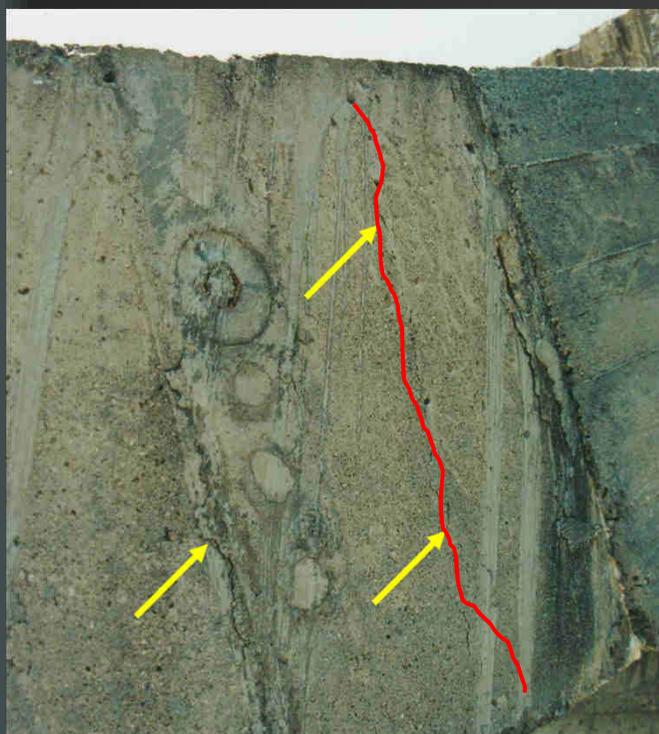
Lesioni sui terminali di attacco al traverso

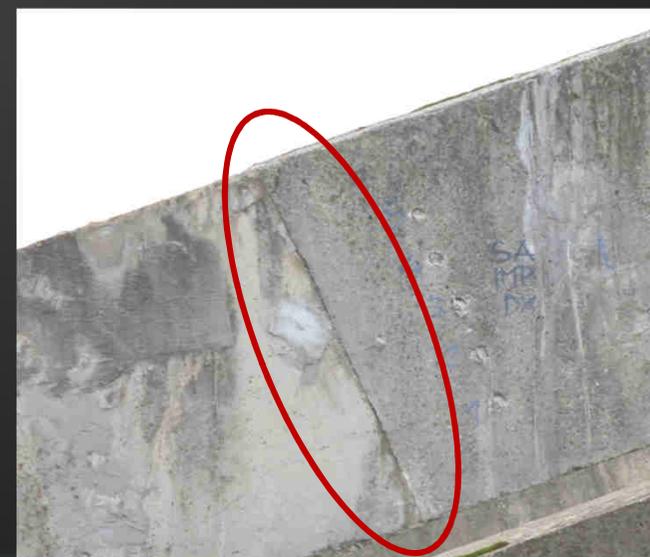
Distacco tra i conci

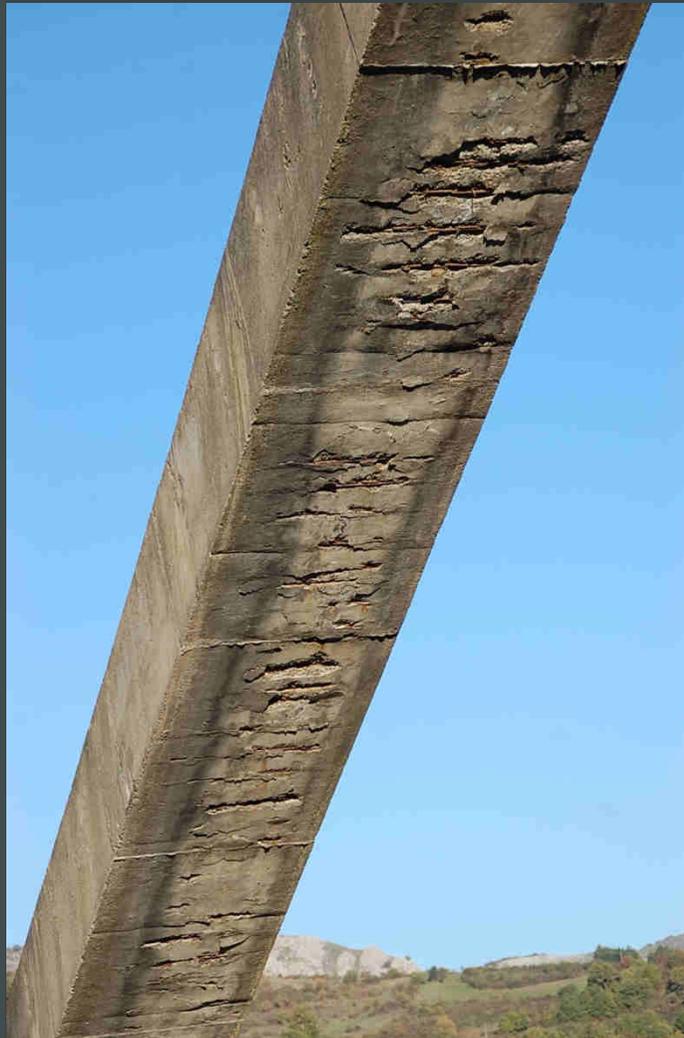
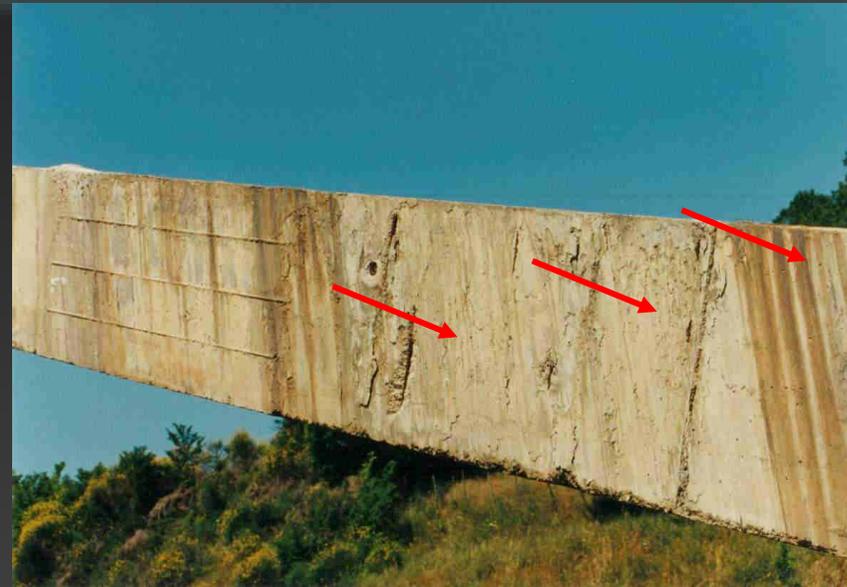
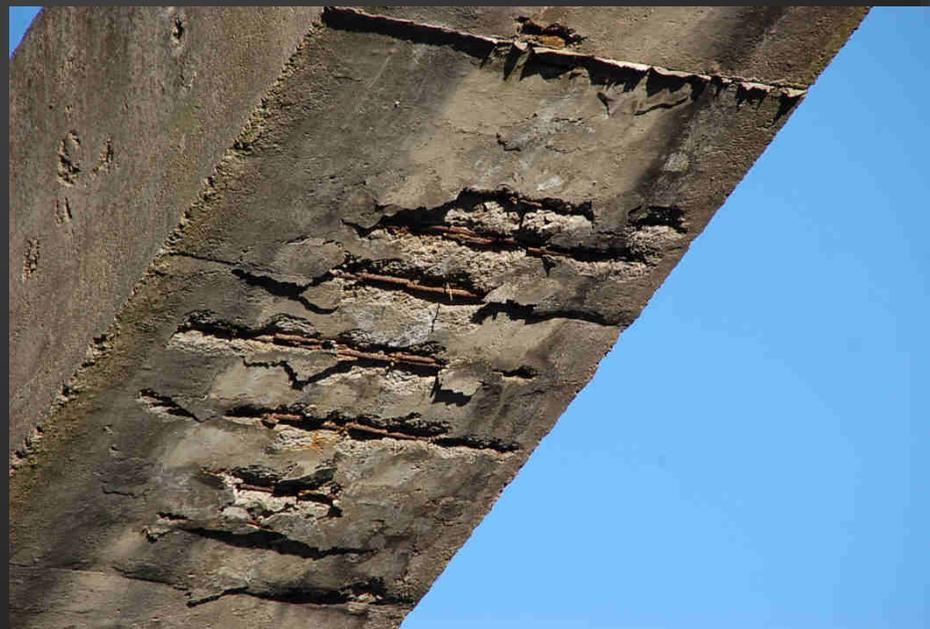
*Degrado superficiale
Evidenze:
Espulsione copriferro
Ossidazione armature lente
Fessurazioni*
