PILOTPROJEKT TERFENER INNBRÜCKE

Digitalisierung, Monitoring &
BIM – Eine gesamtheitliche
Betrachtung im Bauwesen

21.9.2023
Franzensfeste

A 12 Inntal Autobahn GEB Terfener Innbrücke

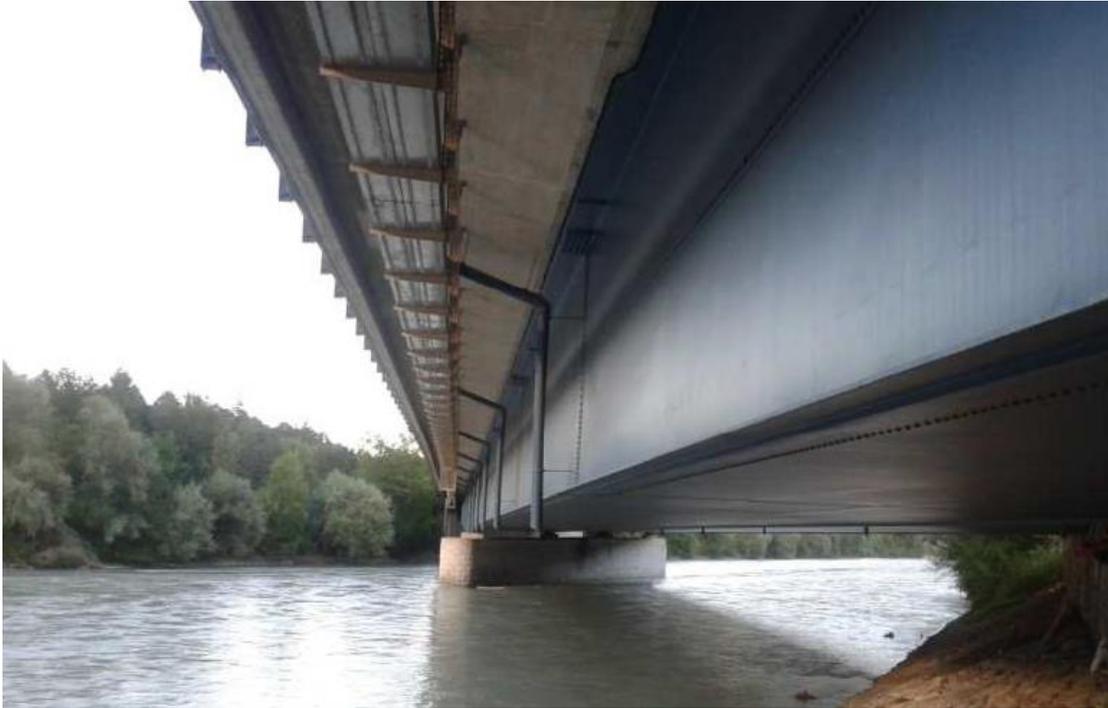
BESTAND

- 📍 Baujahr 1968
- 📍 Zwei 2-feldrige Verbundhohlkastenbrücken mit Flussmittelpfeiler
- 📍 Brückenlänge 205,30m
- 📍 Spannweiten 102,65m/102,65m
- 📍 Sehr schiefe Lagerung
- 📍 Verkehrsbelastung nach ÖNorm B4002
Brückenklasse I

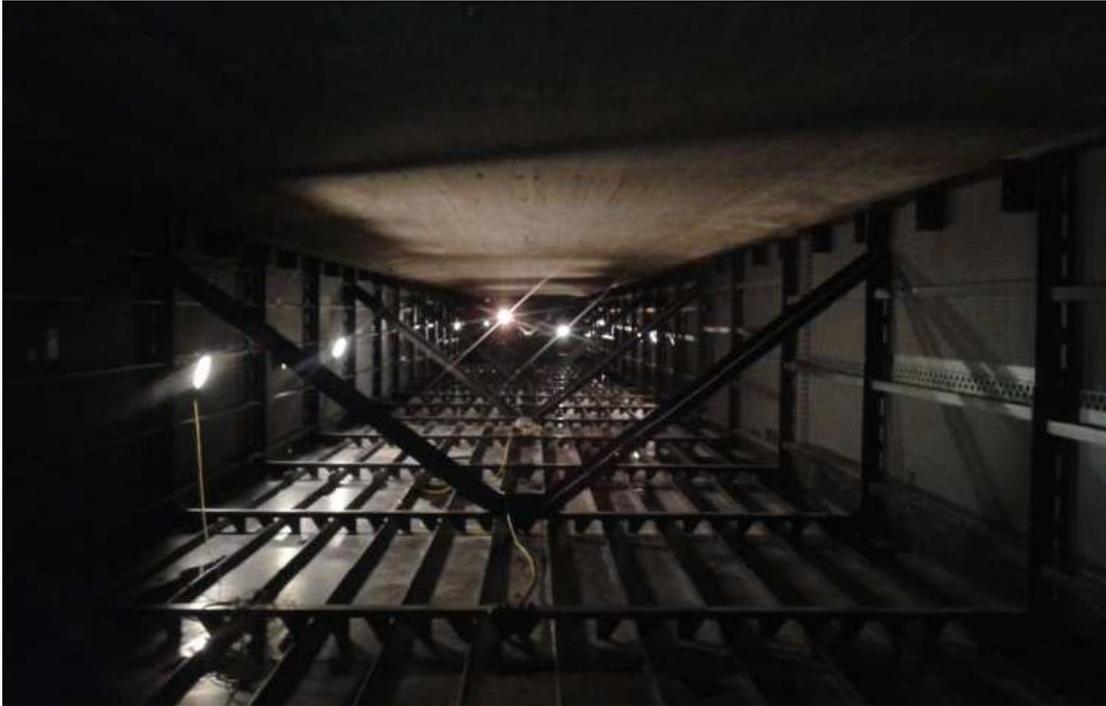
EINGRIFFE IN DIE STATISCHE KONSTRUKTION

- 📍 Schadensfall 1973 – Ausbeulen des Bodenblechs -> Einbau von zusätzlichen Bodenblech- und Stegversteifungen
- 📍 1975 – Verstärkungen im Bereich Anschluss Vertikalsteifen zu Obergurt
- 📍 2010 – Nachschweißen gerissener Schweißnähte
- 📍 2014 – Probleme mit Lagern bzw. weitere Ermüdungsrisse sind Auslöser für eine detaillierte statische Nachrechnung
- 📍 2015 – Erhaltungszustand Note 4 nach RVS 13.03.11

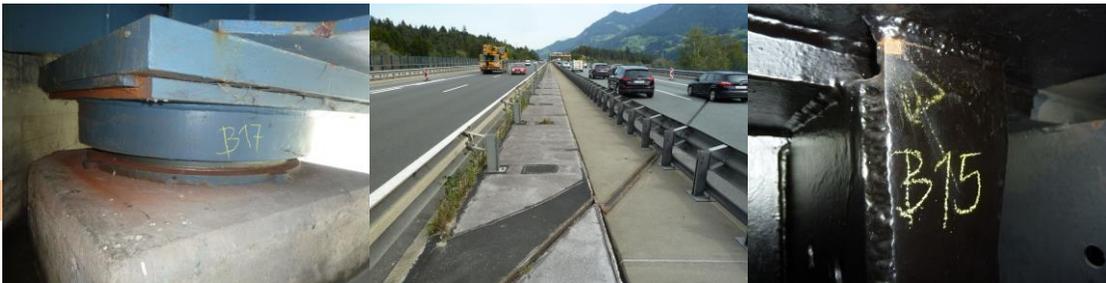
ERGEBNIS DER STATISCHEN NACHRECHNUNG

Eurocode - Lasten

Stufe	α_{Qi}	Normalkraft Diagonalstab	Einwirkung E_{sd}	Diagonalstab			Anschluss Diagonalstab			$\alpha_{max, calc}$
				Widerstand E_{rd}	E_{sd} / E_{rd}	α_{eff}	Widerstand E_{rd}	E_{sd} / E_{rd}	α_{eff}	
2	1,00	Querverbende Mittelpfeiler Achse 9 und 10	8426	4149	203,1%		3440	244,9%		
		Endquerrahmen Widerlager Achse 2 und Achse 17	5267	4929	106,9%		3440	153,1%		
		Feldquerverbände Achse 3 bis 8 und Achse 11 bis 16	1524	660	230,9%		375	406,4%		
	0,80	Querverbende Mittelpfeiler Achse 9 und 10	7333	4149	176,7%	0,45	3440	213,2%	0,38	0,80
		Endquerrahmen Widerlager Achse 2 und Achse 17	4598	4929	93,3%	0,86	3440	133,7%	0,60	0,86
		Feldquerverbände Achse 3 bis 8 und Achse 11 bis 16	1319	660	199,8%	0,40	375	351,7%	0,23	0,80

$\alpha=0,23$ (erf. lt. ÖNORM B1991-2 $\alpha=1,0$)

Lastbild realer Verkehr nach ONR 24008

Angesetzt nach tatsächlicher Markierung auf der Brücke

1. Fahrstreifen 22,5 kN/m (LKW-Stau)
2. Fahrstreifen 7,5 kN/m (gemischter Verkehr)

Stufe	α_{Qi}	Spannung / Schnittkraft / Bewehrung	Einwirkung E_{sd}	Widerstand E_{rd}	E_{sd} / E_{rd}	α_{eff}	$\alpha_{max, calc}$	
2	1,00	Spannung Obergurt	N/mm2	420	370	113,5%	0,88	1,00
		Spannung Untergurt	N/mm2	370	370	100,0%	1,00	1,00
		Vergleichsspannung Steg	N/mm2	370	370	100,0%	1,00	1,00
		Beulnachweise Steg					0,67	1,00
		Beulnachweise Steg Feldbereiche Druckspannung oben					0,77	1,00
		Beulnachweise Bodenblech (Beulspannung)	N/mm2	310	316	98,1%	1,00	1,00

$\alpha=0,67$

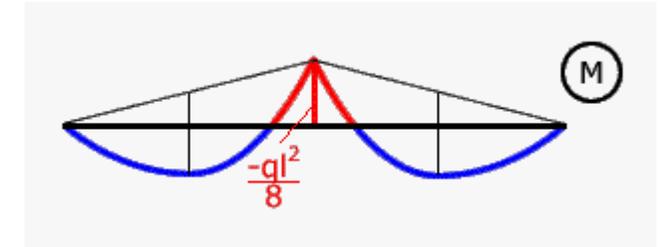
KONSEQUENZEN AUS DER STATISCHEN NACHRECHNUNG

Bereits 1974 nach Ausbeulen des Bodenbleches wurde erkannt:

„Eine Analyse der beulauslösenden Ursachen ergibt, dass die Ausbeulungen auf eine Anhebung des Stützmomentes zurückzuführen sind, wofür im Wesentlichen zwei Faktoren maßgeblich waren, nämlich die Betonierfolge und der Einfluss der erhöhten Tragwerkssteifigkeiten des „Verbundsystems“ im Stützenbereich.“

Zusätzlich wirkt sich ungünstig aus, dass der eingebaute ALFORT-Stahl gemäß Materialprüfung nur $f_y=355 \text{ N/mm}^2$ statt der angesetzten 410 N/mm^2 erreicht.

Einspannung durch schiefe Lagerung wurde in Ursprungsstatik nicht berücksichtigt

- 📍 Pannenstreifen wurde für Verkehr gesperrt
- 📍 Sofortmaßnahmen zur Verstärkung auf Lastmodell realer Verkehr (Querverbände, Beulsteifen)
- 📍 Eine leistungsfähige Baustellenverkehrsführung ist auf der Brücke nicht mehr möglich ($DTV > 50000$)
- 📍 Sanierungsmaßnahmen beschränken sich auf Ausbesserungen in der Nacht

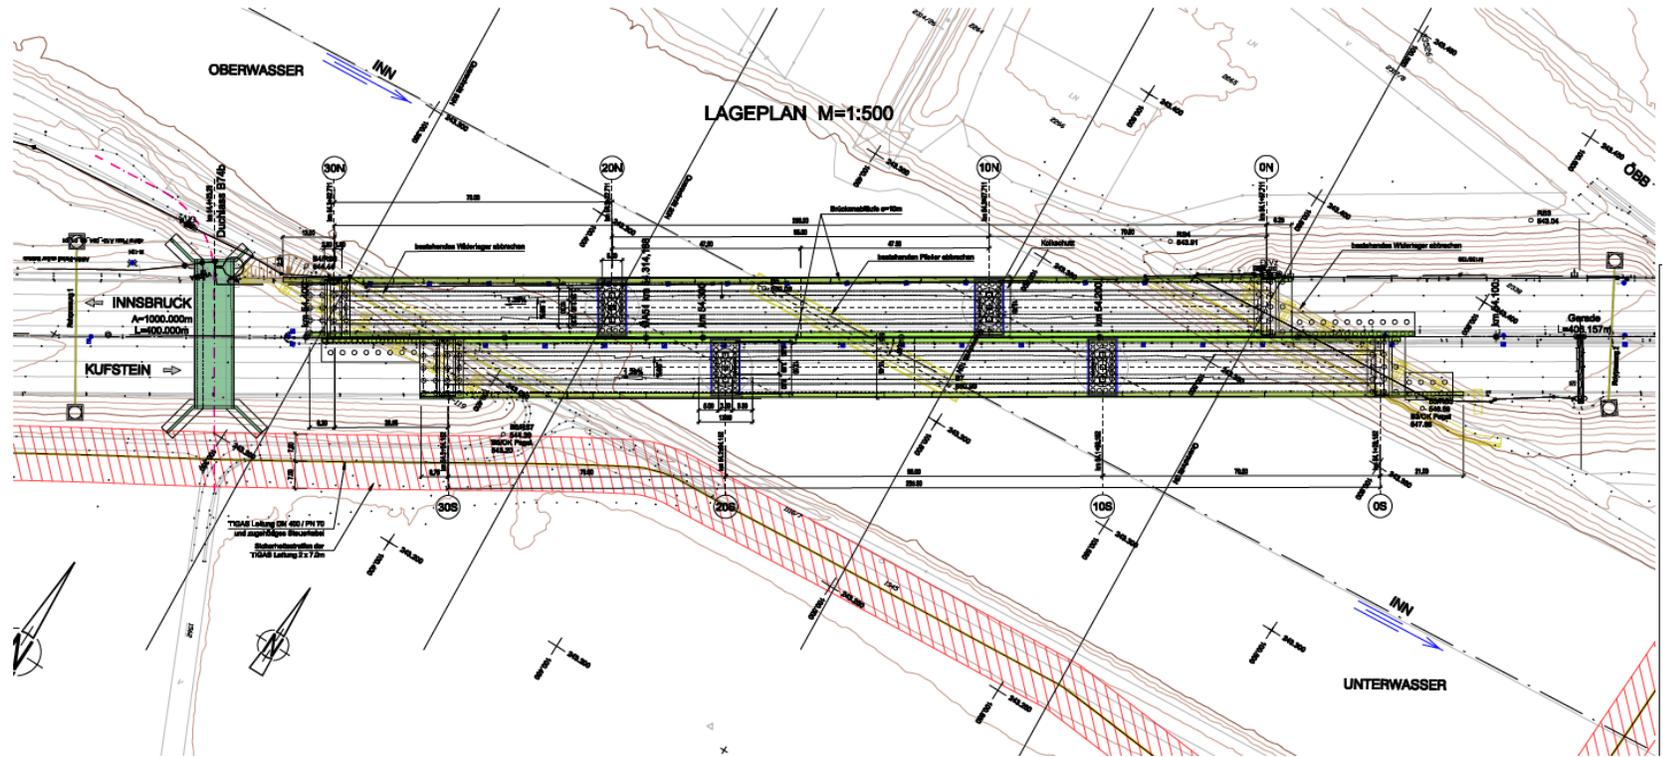
ENTWURF ZUR AUSSCHREIBUNG

- 📍 3-feldrige Tragwerke
- 📍 Länge 235m – 70m+95m+70m
- 📍 Lagerung gerade
- 📍 Ausgeschrieben wurde Variante in Spannbeton und Variante in Verbund
- 📍 Baukonzept mit Neuerrichtung eines Tragwerks in Seitenlage und Einschub

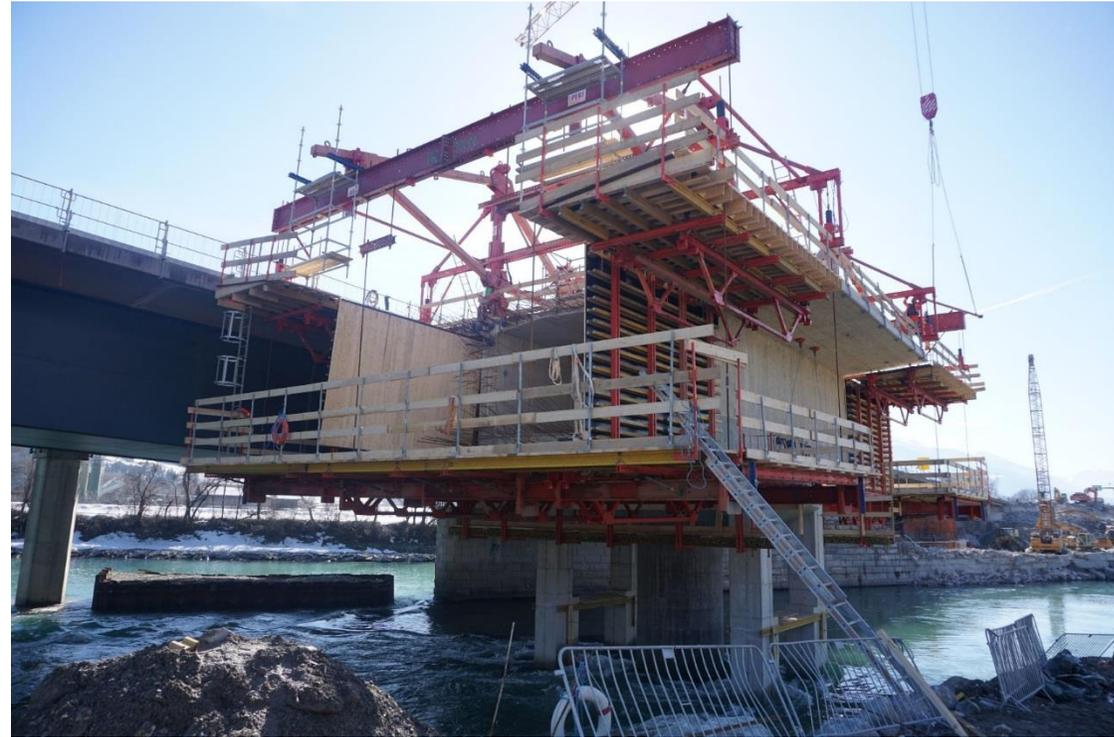
- 📍 Spannbeton im freien Vorbau
- 📍 Baukonzept mit Behelfsbrücke

Neubau
Tragwerk
Nord

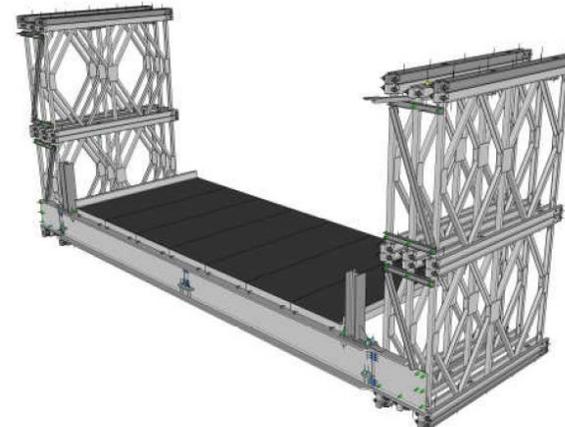
Behelfsbrücke auf
Südseite

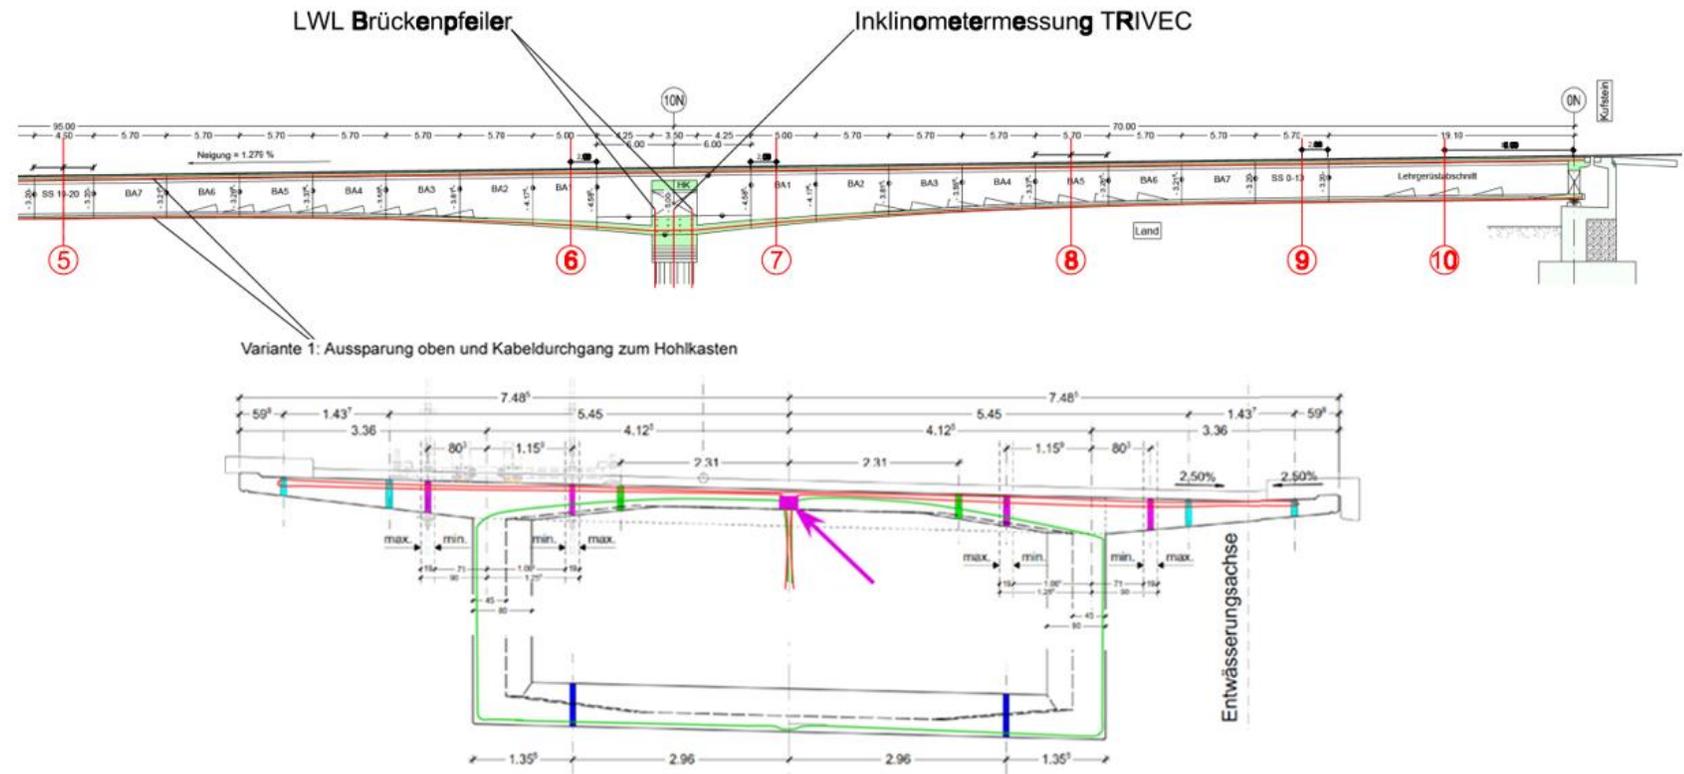
TERFENER INNBRÜCKE

- 📍 Lichtwellenleiter in Brückenlängsrichtung, ausgewählten Querschnitten und Pfeilern mit Gründung
- 📍 Laufende und durchgängige Erfassung der Dehnungen/Spannungen mit Temperaturen der Brücke

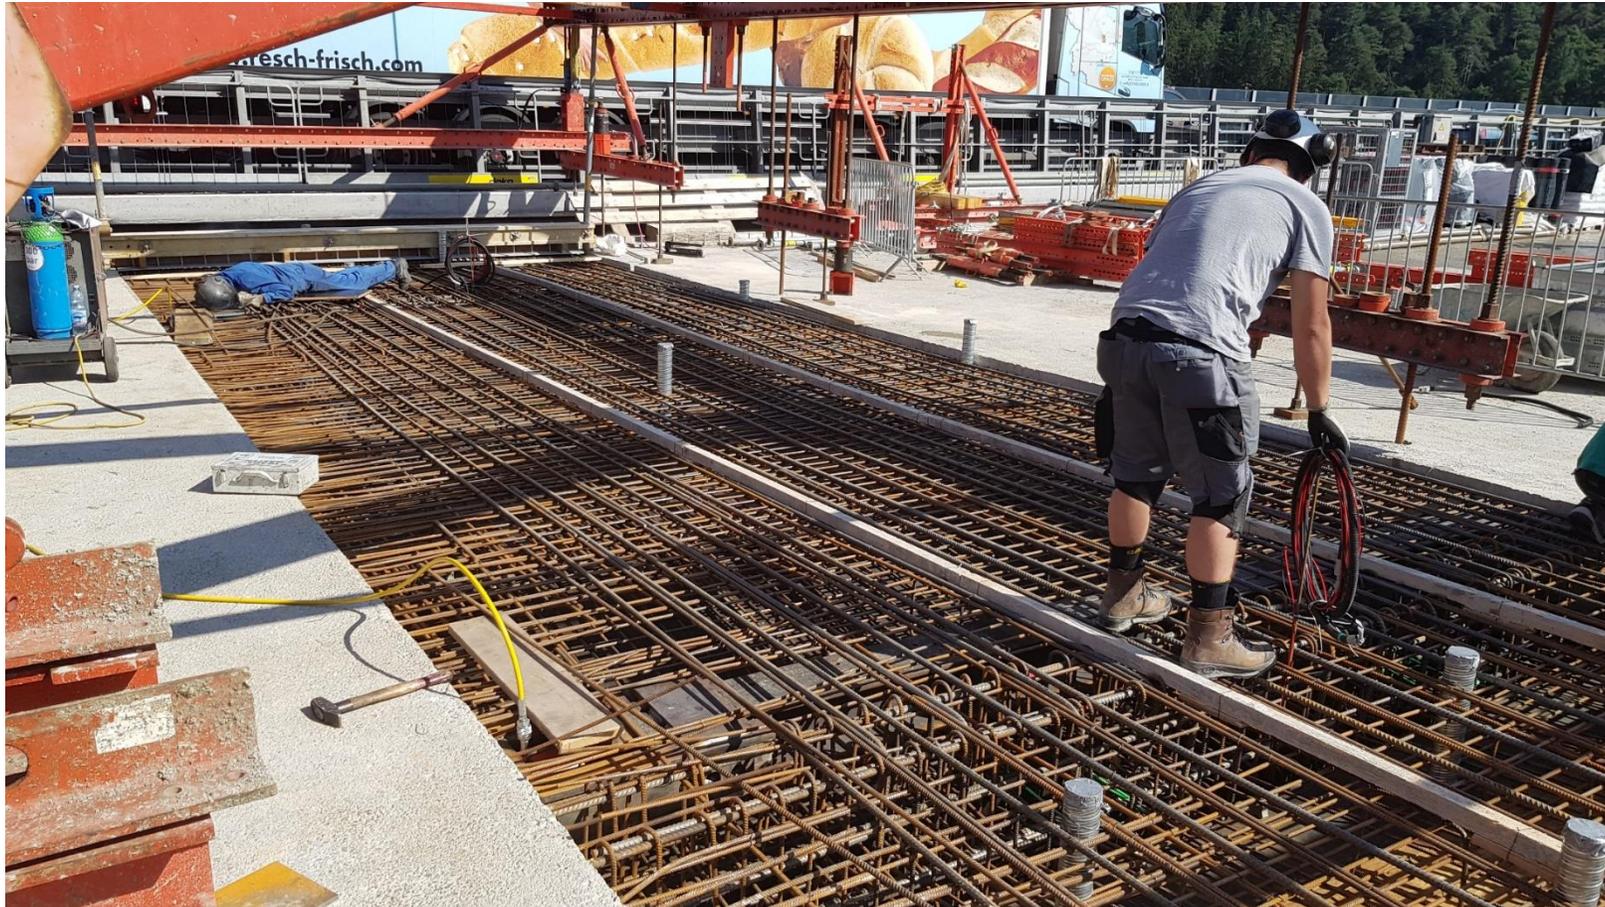
TERFENER INNBRÜCKE

📍 Einbau Lichtwellenleiter
Erschwerend Takte aus
freiem Vorbau

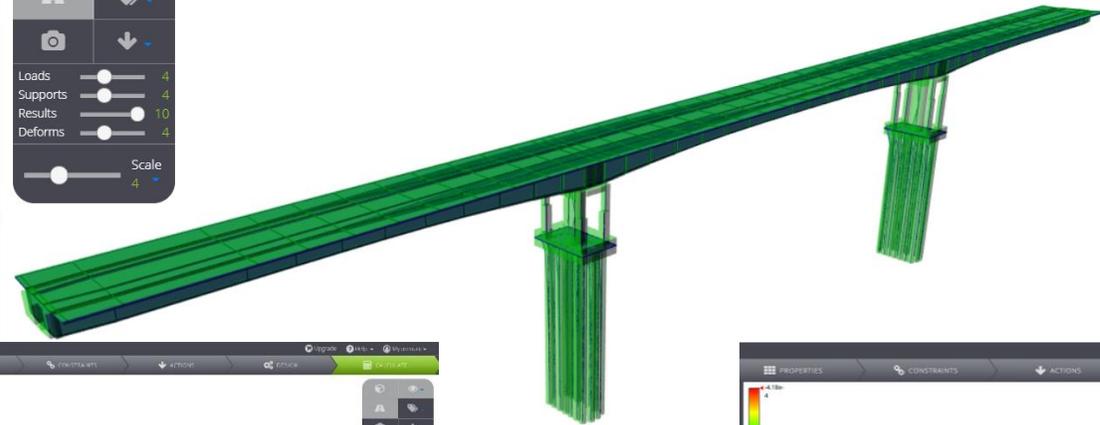
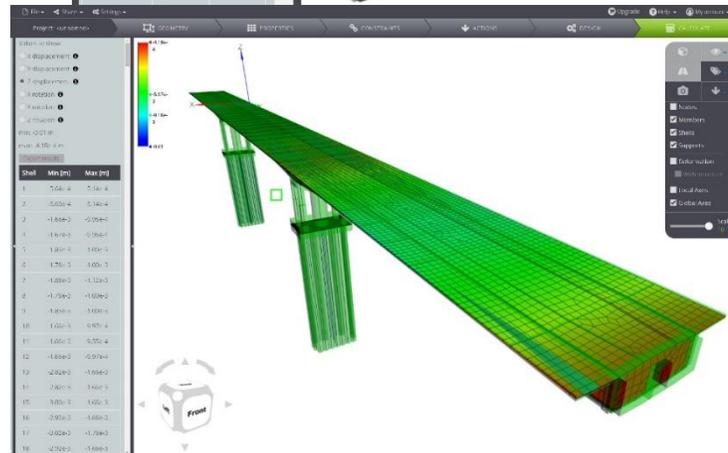
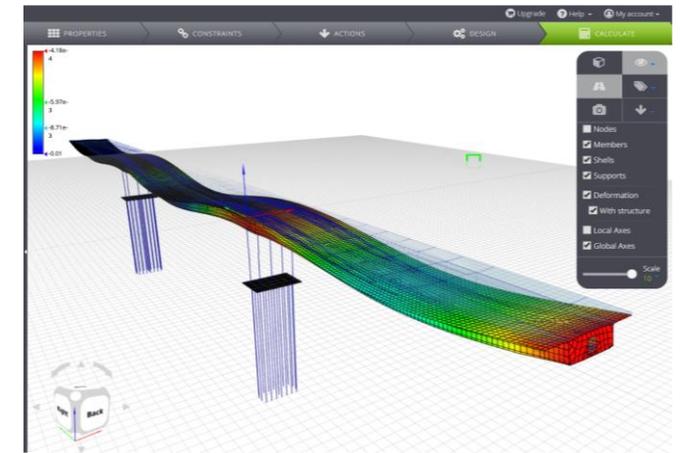
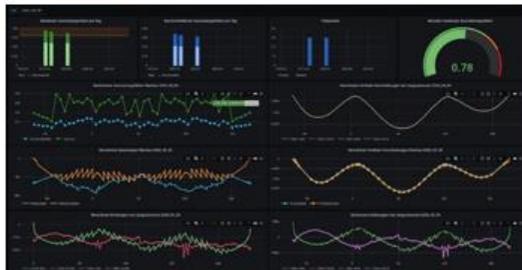
TERFENER INNBRÜCKE

- 📍 Digitaler Zwilling – FEM-Modell der Brücke
- 📍 automatisierter Abgleich der Messdaten mit dem statischen Modell
- 📍 Belastungsversuche
- 📍 Darstellung im Online-Dashboard

- Utilization factor
- min: 6.45e-6
- max: 0.35
- Export results

Member	Min [-]	Max [-]
1	1.84e-5	0.32
2	1.05e-5	0.18
3	1.57e-5	0.32
4	9.93e-6	0.21
