IL RECUPERO STRUTTURALE DEI PONTI CASI APPLICATIVI

Prof. Ing. Lucio DELLA SALA

Indagini, Monitoraggio, Riparazione e Rinforzo di Strutture precomprese danneggiate.

Tre casi di studio: Pietrastretta
Fiumara di Tito
Carpineto I

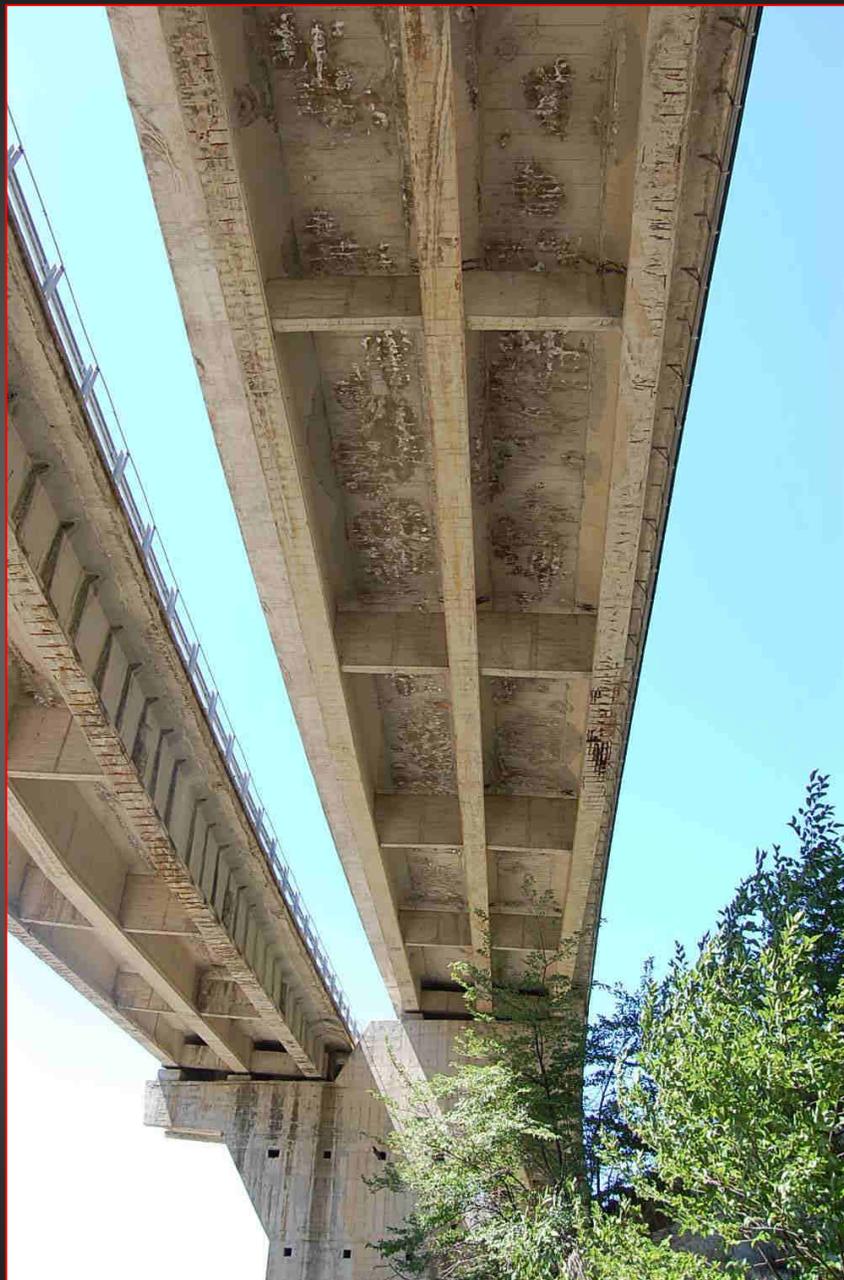
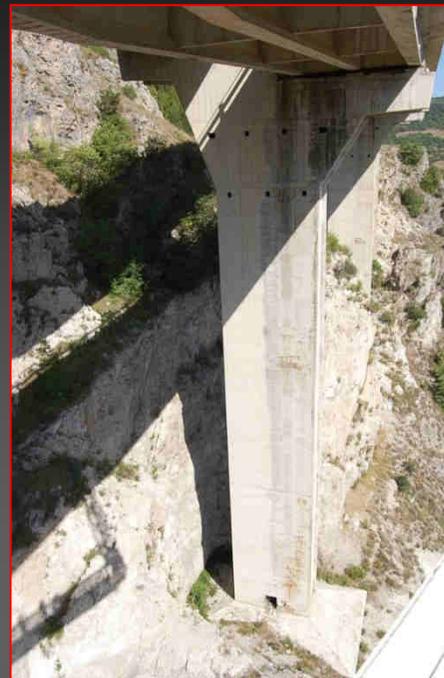
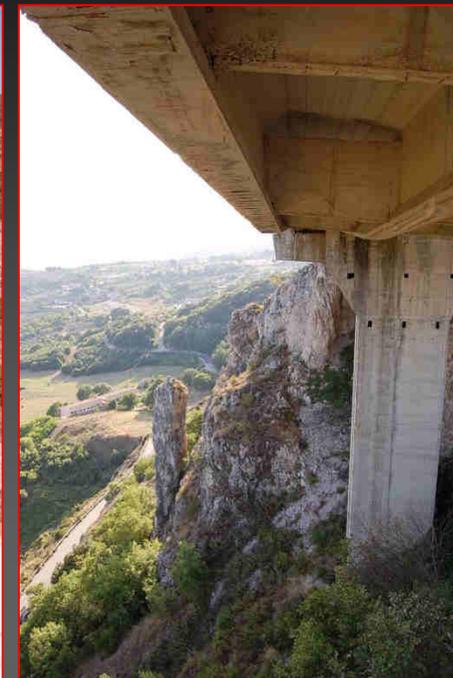
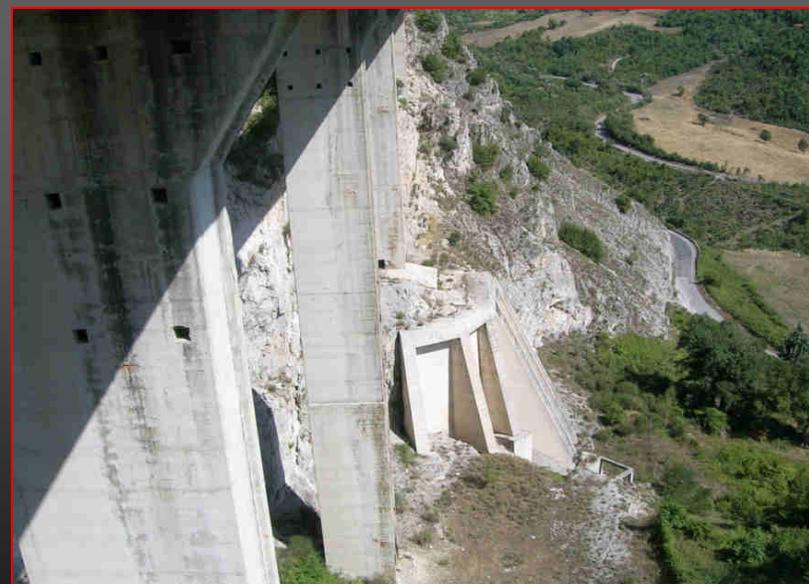
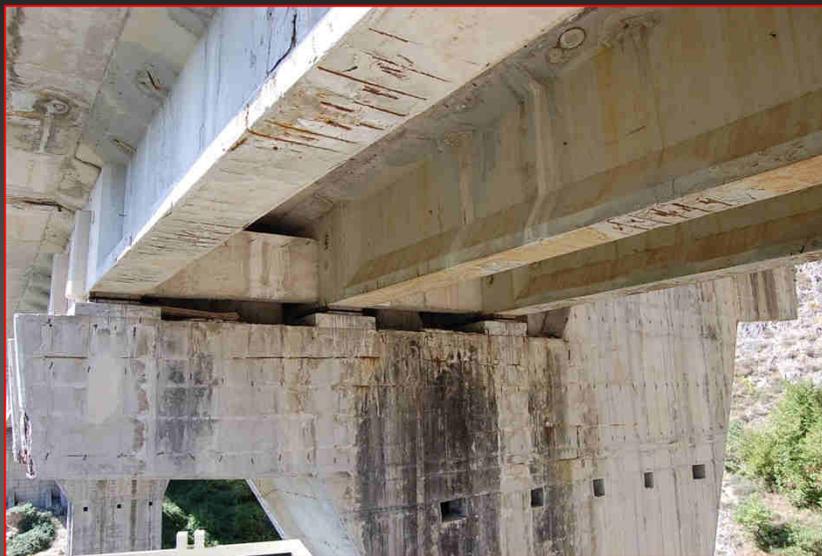
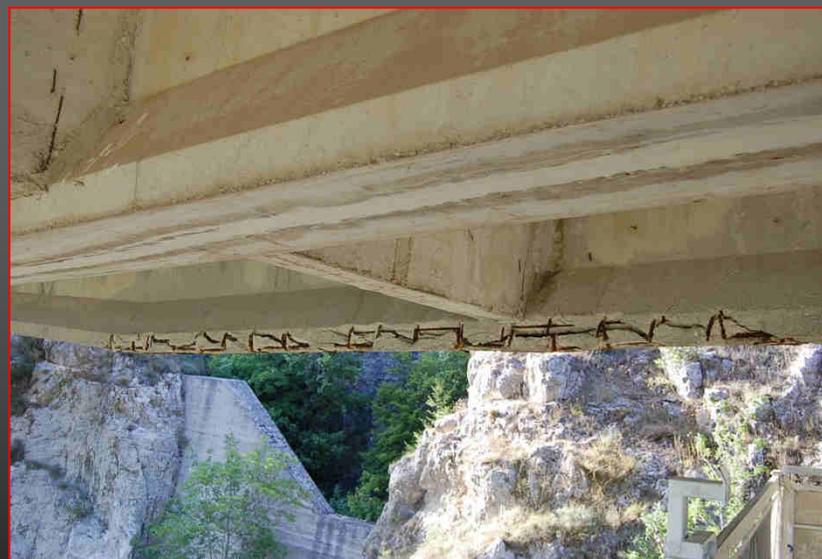
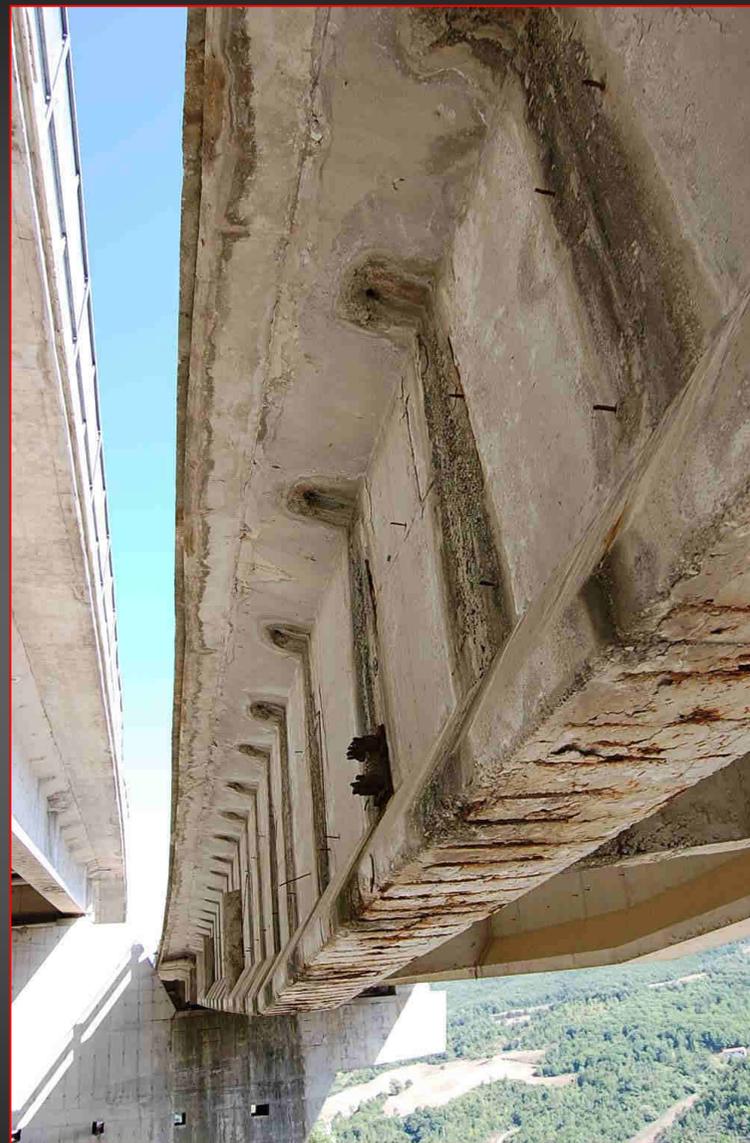
Danneggiamento:

uno stato di fessurazione diffusa e il percolamento dell'acqua salmastra dovuta allo scioglimento del ghiaccio formatosi sul piano viabile durante il periodo invernale hanno provocato la ossidazione a volte completa delle armature sia lente che pretese con una forte riduzione dello stato di precompressione.

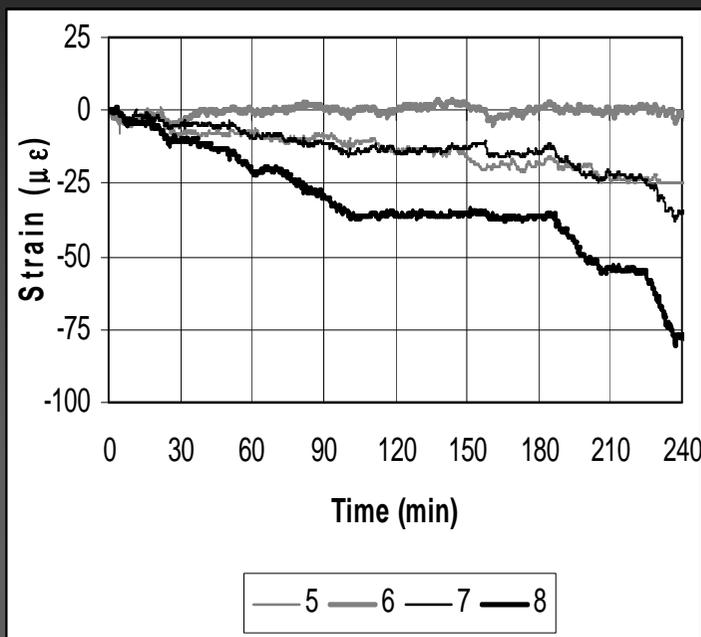
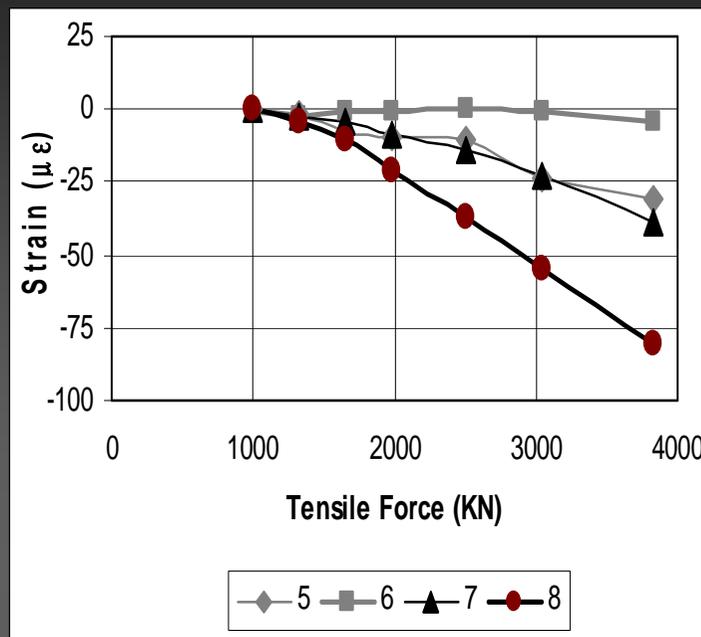
Figure 8 – Strain measured at midspan during the external cable tensioning

Time	Tensile Force	Deflect.
	(KN)	(mm)
9.35	991	0.00
10.20	1322	1.74
10.40	1652	4.86
11.20	1982	7.61
12.05	2511	12.52
14.00	3040	17.16
14.45	3833	22.29

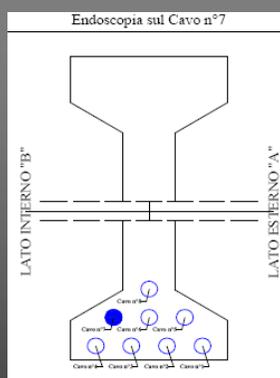
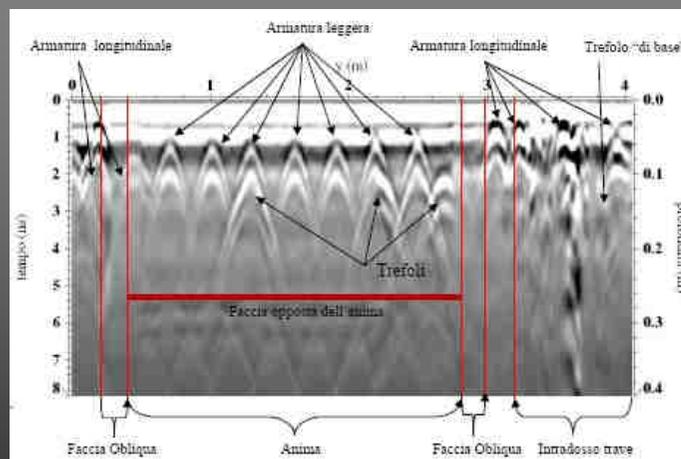
Sezione trave

La linea verticale in blu indica la posizione del profilo lungo il quale sono stati acquisiti i dati mostrati nel radargramma sottostante. Sono evidenti le iperboli di riflessione dovute alla armatura leggera, nonché quelle riconducibili alla presenza dei trefoli.

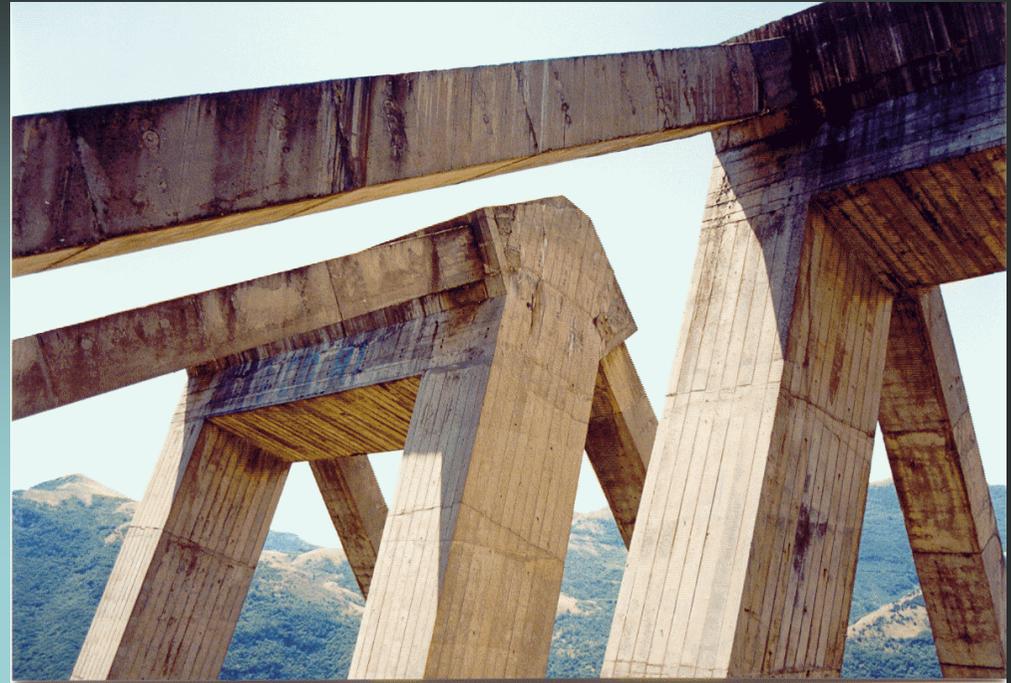
*Traversoni di sommità
attacco degli stralli*

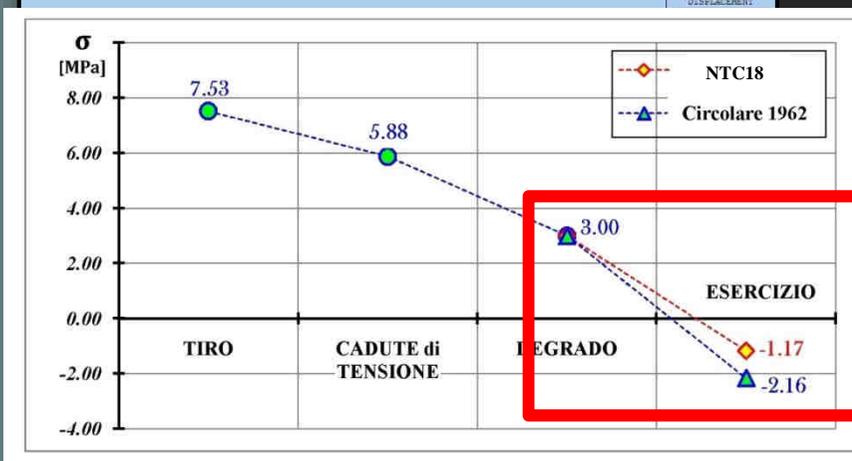
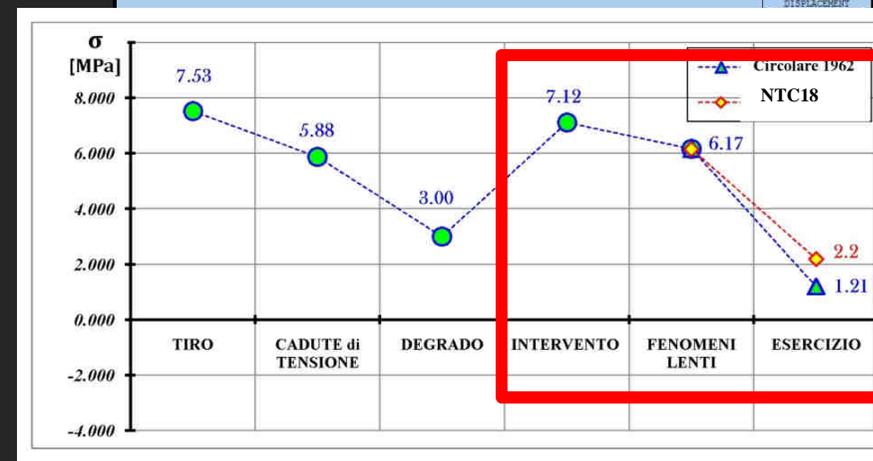
- 1. La struttura, allo stato attuale, esibisce un comportamento che può ritenersi conforme alle previsioni di progetto.*
- 2. I risultati sono in linea con quelli ottenuti nella campagna di indagini eseguita nel 2001 e 2013.*
- 3. La configurazione a catenaria degli stralli è confrontabile con quella teorica.*
- 4. Alle suddette configurazioni deformate corrispondono valori del tiro negli stralli confrontabili con quelli di progetto.*
- 5. Il calcestruzzo delle guaine dalle prove condotte risulta compresso sotto l'azione dei carichi permanenti ad un tasso di circa 2.8 Mpa. Comportamento a Sez. interamente reagente (carichi perm.)*
- 6. La necessità di provvedere ad applicare una precompressione aggiuntiva esterna alle guaine degli stralli per compensare le cadute di tensioni conseguenti tra l'altro al degrado in atto*
